# Анализ причин коррозии оцинкованных труб в системах ГВС

## Анализ причин коррозии оцинкованных труб в системах горячего водоснабжения

**В. А. Чухин**, к.т.н., доцент, учебный мастер; **А. П. Андрианов**, к.т.н., доцент, доцент кафедры водоснабжения и водоотведения, Национальный исследовательский Московский государственный строительный университет (НИУ МГСУ)

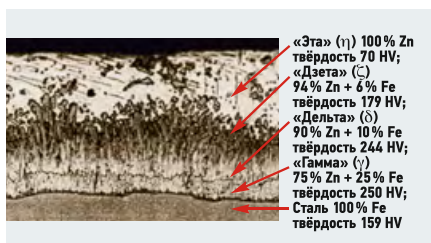
Рис. 1. Микрофотография поверхности горячеоцинкованной стали

Микроструктура покрытия значительно отличается в зависимости от метода его нанесения [5]. На рис. 1 показана микроструктура цинкового покрытия, полученного методом горячего цинкования [15]. По литературным данным оптимальная структура цинкового покрытия включает четыре слоя: «гамма» ( $\gamma$ ), «дельта» ( $\delta$ ), «дзета» ( $\zeta$ ) и «эта» ( $\eta$ ), имеющих различную толщину и выполняющих различные функции [3]. Чтобы быть эффективным, наружный  $\eta$ -слой должен составлять как минимум 45% толщины всего покрытия [3].

Для каждого слоя на рис. 1 указана твердость в единицах Виккерса. Можно видеть, что все три интерметаллических слоя тверже, чем стальная основа, тогда как наружный слой «эта» имеет низкую твердость и высокую пластичность. Такое сочетание свойств цинкового покрытия обеспечивает ему высокую стойкость к износу. Железо, как это следует из рис. 1, в большем или меньшем количестве всегда присутствует в расплаве цинка. Оно попадает в расплав главным образом в процессе цинкования вследствие взаимодействия между расплавленным цинком и железной поверхностью изделий и корпуса ванны. С увеличением содержания железа в расплаве значительно увеличивается толщина покрытия, а также ухудшаются его пластичность и внешний вид. При этом в верхнем слое цинкового покрытия ( $\zeta$ -фаза) содержится большое количество включений.

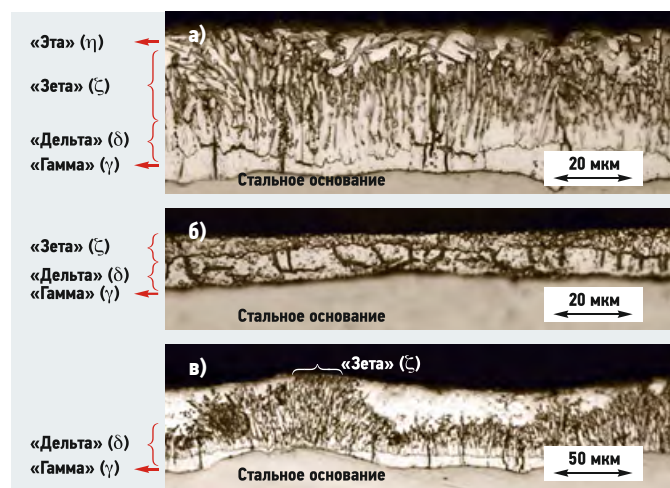
Рис. 2. Оптические микрофотографии дефектов горячеоцинкованной стали (травление 4 об.% Nital, а — слишком тонкий ( $\eta$ )-слой, б — исчезновение ( $\eta$ )-слоя, в — нерегулярность ( $\zeta$ )-слоя, выходящего на поверхность [3])

Фотографии, приведённые на рис. 2, показывают, что даже при соблюдении минимальной толщины 55 мкм микроструктура оцинкованного покрытия может быть неравномерной, с наружным защитным слоем чистого цинка «эта» ( $\eta$ ), слишком тонким, чтобы обеспечить эффективную защиту стальной подложки от коррозии. В том случае, когда покрытие имеет толщину менее 20 мкм (рис. 2б), его структура состоит примерно из 50% «дельта» ( $\delta$ )-слоя и 50% «дзета» ( $\zeta$ )-слоя, а наружный защитный слой чистого цинка «эта» ( $\eta$ ) отсутствует. В некоторых случаях неоднородность оцинкованного покрытия вызвана слишком тонким слоем чистого цинка «эта» ( $\eta$ ), при этом «дзета» ( $\zeta$ )-слой достигает поверхности покрытия при недостатке «дельта» ( $\delta$ )-слоя в некоторых местах, что затрудняет защиту стальной подложки от коррозии (рис. 2в).

При этом те покрытия, в которых «дзета»-фаза отсутствует или слишком толстая и представлена столбчатой структурой, не защищают сталь от общей коррозии [3].

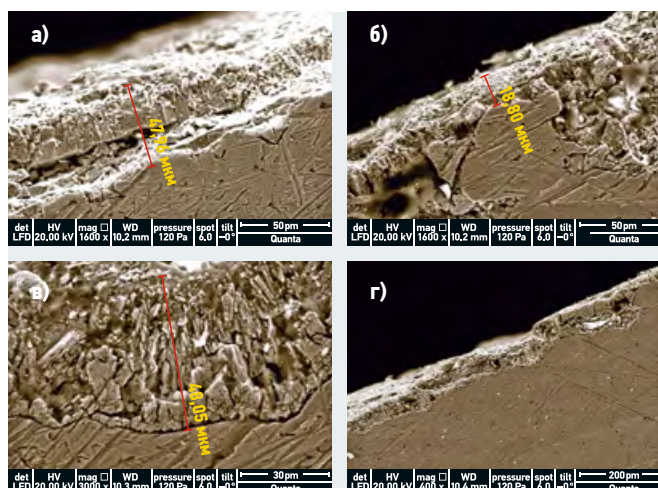
Рис. 3. Примеры изменения толщины цинкового покрытия по внутреннему периметру трубы диаметром 40 мм

На рис. 3 представлены микрофотографии, а в табл. 1 — результаты энергодисперсионного анализа цинкового покрытия фрагмента трубы. На основании анализа состояния системы водоснабжения эксперты, обнаружившие свищи в трубах горячей воды, сделали вывод, что причиной ускоренной коррозии является утечка тока. Измерения толщины слоя цинка показывают, что при нормативной толщине 30 мкм большая часть слоя имеет значения около 50 мкм, но на отдельных участках эта толщина снижается до 18 мкм, что может приводить к локальным нарушениям цинкового покрытия в процессе эксплуатации.

При проведении обследования внутренней поверхности того же фрагмента трубы с помощью стереоскопического микроскопа были обнаружены мельчайшие следы очагов коррозии на общем фоне ненарушенного покрытия (со стороны воды), имеющие размеры около 0,1 мм. Анализ структуры цинкового покрытия на внутренней поверхности этой же трубы показывает, что неравномерное распределение и нарушение сплошности цинкового покрытия могут быть причиной появления сквозных свищей при электрохимической коррозии. После нарушения цинкового покрытия процесс коррозии в горячей воде ускоряется в несколько раз. Нами проведены исследования по изучению скорости коррозии образцов в виде пластин, вырезанных из стальной неоцинкованной трубы, в холодной и горячей водопроводной воде.

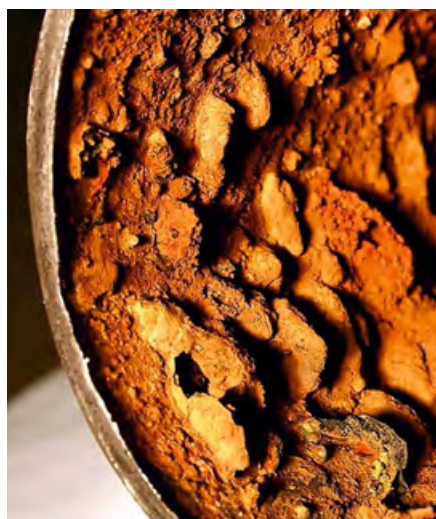
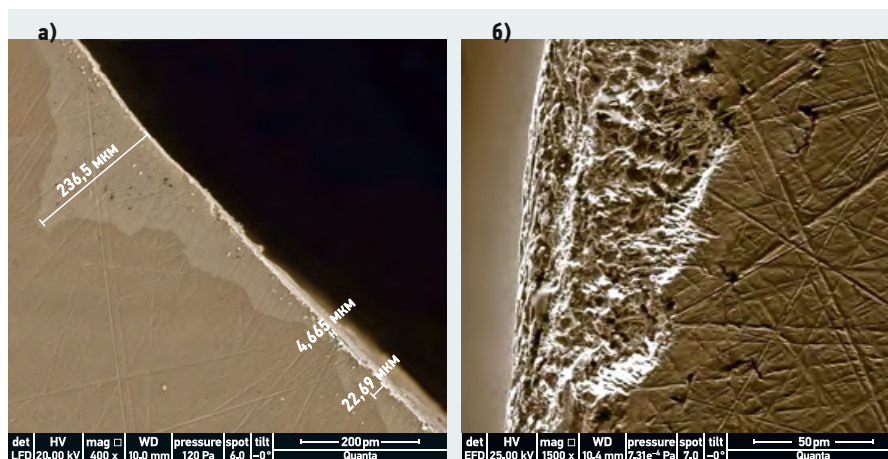
Рис. 4. Микрофотографии цинкового покрытия новой трубы Ду15 (а — без травления поверхности, б — при травлении 0,4 н. HCl)

На рис. 4 представлены микрофотографии цинкового покрытия новой трубы диаметром 15 мм. Как следует из рисунка, неравномерность покрытия наблюдается так же, как и в случае труб, бывших в эксплуатации. Можно отметить, что в составе цинкового слоя содержание чистого цинка больше, чем в трубах бывших в эксплуатации, что свидетельствует о «вымывании» цинка при коррозии не только из поверхностного слоя, но и из более глубоких слоёв (табл. 2).
