# Ускоренная коррозия оцинкованных трубопроводов в системах ГВС

Валентин А. Чухин, к.т.н., доцент, учебный мастер; Алексей П. Андрианов, к.т.н., доцент, кафедра водоснабжения и водоотведения, Национальный исследовательский Московский государственный строительный университет (НИУ МГСУ)

Статья посвящена анализу возможных причин аномально быстрой коррозии стальных оцинкованных труб в системах горячего водоснабжения (ГВС). Проведённые обследования систем водоснабжения нескольких жилых домов позволяют сделать выводы, что причина ускоренной коррозии оцинкованных труб в системах ГВС заключается в ошибках, допущенных при проектировании и проведении монтажных работ, а также в отсутствии достаточной скорости движения горячей воды в трубах в режимах водопотребления и циркуляции, что приводит к накоплению шлама и развитию коррозионных процессов.

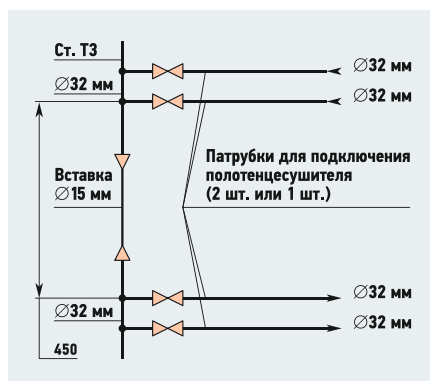
достигло двух за неделю. Особенно аварийными оказались стояки в квартирах с двумя санузлами. На рис. 4а показана схема подключения двух полотенцесушителей к одному стояку, а также смонтированные по этой схеме и вырезанные при проведении ремонтных работ, перемычки (осевые замыкающие участки, рис. 4б и 4в).

Анализ представленной на рис. 4 конструкции в совокупности с результатом свидетельствует, что здесь при проектировании и монтаже были нарушены требования СП 30.13330. Первое требование, по степени его влияния на процесс коррозии, относится к регламенту выполнения сварочных работ, а второе касается скоростного режима течения воды в рассматриваемом узле. Как следует из рис. 4а, подключение полотенцесушителя выполнено по схеме с осевым замыкающим участком. Причём замыкающий участок имеет меньший диаметр, чем стояк на два промежуточных сортамента (32 и 15 мм, соответственно, рис. 4б). По замыслу автора проекта, такое решение должно было обеспечить лучшие условия для затекания горячей воды в полотенцесушители.

Рис. 4а. Система ГВС дома №1 (подключение двух полотенцесушителей к одному стояку)

В качестве рекомендаций для первого дома, при условии сохранения в качестве материала для стояков стальных оцинкованных труб, следует рассмотреть вариант замены стояков с присоединением полотенцесушителей без использования сварных соединений и без уменьшения диаметра замыкающего участка. Рекомендации по системе горячего водоснабжения второго дома сводятся к замене труб на вводе в квартиры на полимерные с использованием меньших диаметров и обеспечению циркуляции воды в период отсутствия водоразбора.

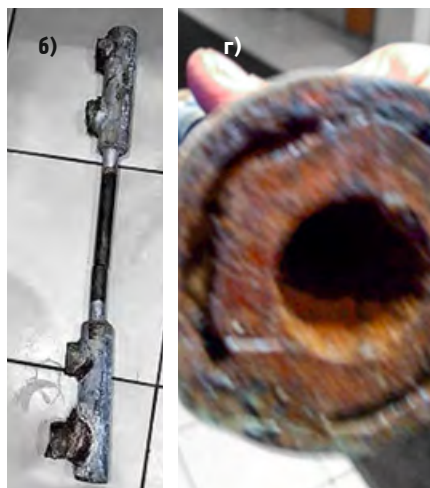
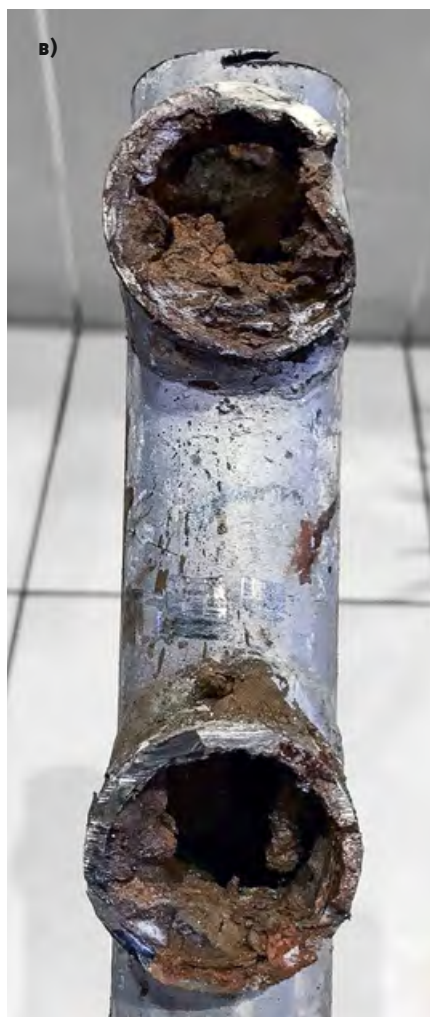
Известно, что при использовании сварки для соединения оцинкованных труб цинковое покрытие «сгорает», и трубы в местах сварки подвергаются коррозии так же, как и стальные без покрытия. При проведении сварочных работ «в сварном шве не должно быть трещин, раковин, пор, подрезов, незаваренных кратеров, а также пережогов и подтёков наплавленного металла. Отверстия в трубах диаметром до 40 мм для приварки патрубков необходимо выполнять, как правило, путём сверления, фрезерования или вырубки на прессе. Диаметр отверстия должен быть равен внутреннему диаметру патрубка с допускаемыми отклонениями  $\pm 1$  мм» [10].

Как видно из фото 4б, в и г, соединения на сварке были выполнены без учёта приведённых выше требований, особенно в местах перехода от диаметра 15 мм к диаметру 32 мм, где между трубами имеются полости, в которых отсутствует циркуляция воды.

Рис. 4б–г. Вырезанные участки трубы из стояка ГВС со следами интенсивной коррозии

В зазоре формируется анод, а сталь вне зазора становится катодом. Коррозионные реакции в анодной зоне вызывают изменение кислотности среды (со временем кислотность в этой области возрастает, и, соответственно, увеличивается скорость коррозии) [3]. На фото 4в показано, что половина сечения трубы Ду32 заполнена продуктами коррозии трубы.

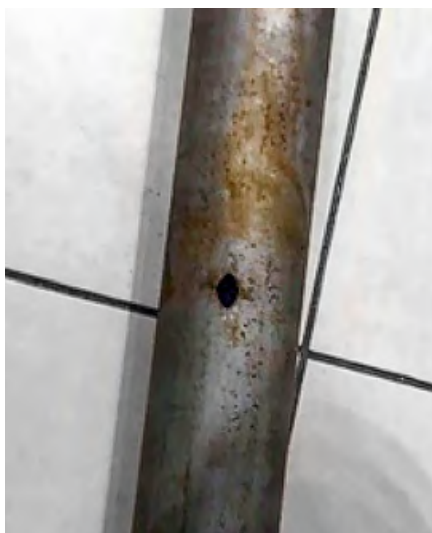
В данном же случае мы имеем как минимум две диафрагмы, которые работают как кавитаторы, что приводит к появлению свищей непосредственно на перемычке (рис. 5). Высокая скорость движения воды обеспечивает диффузию кислорода к стенкам трубы, поэтому практически вся внутренняя поверхность перемычки становится катодом. Если на поверхности трубы имеются локальные нарушения цинкового покрытия или включения более электроотрицательные, чем цинк, то в этом месте образуется анод. Большая площадь катода и маленькая — анода приводят к интенсивному локальному разрушению трубы.

:: Рис. 5. Фрагмент замыкающего участка Ду15 со свищем диаметром 4 мм

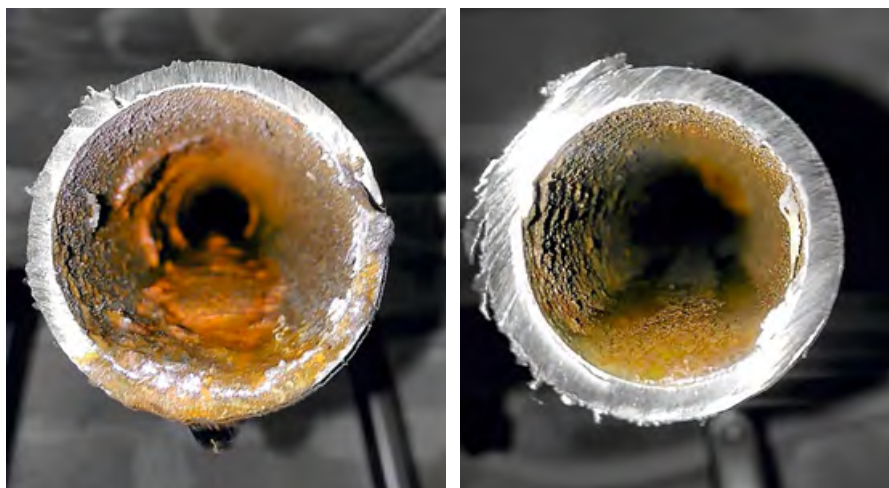
:: Рис. 6. Примеры подвижного и неподвижного осадков в трубах системы ГВС (а — подвижный осадок в большей мере локализуется в лотковой части трубы Ду = 1"; б — неподвижный осадок, вызванный коррозией цинкового покрытия и стальной основы трубы Ду = 3/4", осадок практически равномерно распределён по внутренней поверхности трубы)

Отложения в трубах делятся на две категории: подвижные осадки, локализованные в лотковой части труб, и отложения, прочно закреплённые на стенках трубопроводов. Часть железа при коррозии формирует неподвижный осадок, а другая часть железа поступает в сеть. Следует также отметить, что осадок, содержащий железо, при определённых условиях может растворяться и вызывать вторичное загрязнение воды. В работе [12] было показано, что наибольшее выделение железа из отложений происходит при отсутствии движения воды в трубах.

5. В случае появления признаков коррозии необходимо прежде всего проверить, работает ли система с расчётным расходом. В любом случае, при наличии жалоб на появление ржавой воды, следует провести гидравлическую промывку системы ГВС с увеличенным расходом. •
