# Анализ энергоэффективности и физического износа системы водяного отопления после десяти лет эксплуатации

А. А. Еськин, к.т.н., доцент; Н. С. Ткач, старший преподаватель; Д. Р. Дьяченко, студент, Политехнический институт Дальневосточного федерального университета (ПИ ДВФУ, г. Владивосток)

## Analysis of energy efficiency and physical depreciation of the water heating system after ten years of exploitation

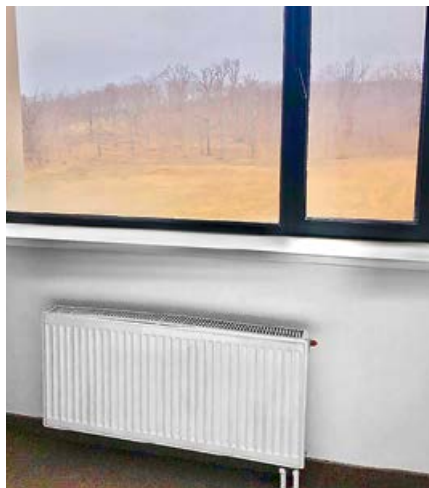
Фото 2. Радиатор Prado Universal в комнате гостиничного номера смонтирован без термостатического элемента

В номере установлен радиатор (Prado Universal тип 22-500, длина 1,1 м), длина радиатора составляет 60 % от длины окна (фото 2). Теплоотдача радиатора при температурном перепаде 95/70 °С (поддерживаемым двухтрубной системой отопления) составляет 1438 Вт. Следовательно, теплоотдача радиатора более чем в три раза превышает теплопотери помещения, что может приводить к повышению температуры воздуха в помещении выше комфортного уровня.

Для поддержания постоянной заданной температуры воздуха внутри помещения применяют радиаторные терморегуляторы. Однако в реальном проекте, хотя радиаторы оснащены встроенными термостатическими клапанами, термостатические элементы (головки) не были заложены в спецификацию, и их монтаж проведён не был (фото 2).

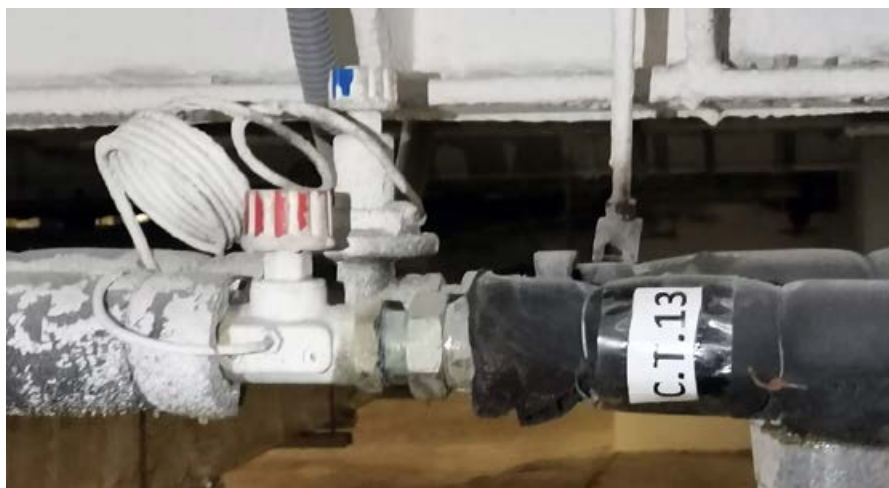
❖ Фото 3. Запорно-регулирующие клапаны, покрытые краской

Каждый стояк оснащён автоматическим регулирующим клапаном Danfoss ASV-PV, настройка для них в проекте не указана. При этом какая-нибудь дополнительная запорная арматура на стояках в здании отсутствует, также отсутствуют и сетчатые фильтры, рекомендуемые к установке производителем.

Некоторые клапаны покрыты слоем краски (фото 3), что не позволяет определить их текущую настройку и провести регулировку, а также, вероятнее всего, будет затруднительно перекрыть ими поток теплоносителя. Рабочее состояние таких клапанов оценивается как ограниченно-работоспособное.

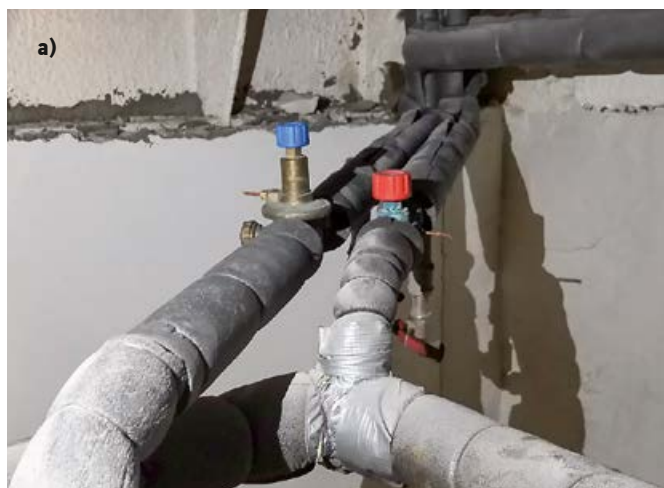
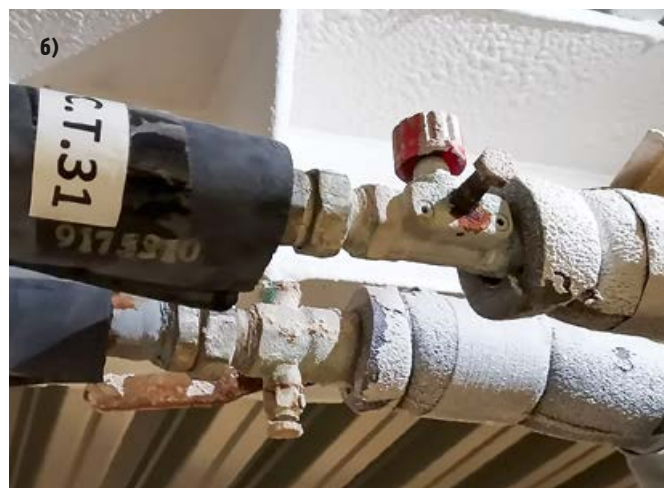
На значительном количестве стояков (35 % от общего числа) клапаны находятся в неработоспособном состоянии. У клапанов либо обрезаны и обжаты (возможно,

запаяны) импульсные трубки (фото 4а), либо сами клапаны заменены на шаровые краны (фото 4б).

По сути, клапаны были выведены из строя эксплуатирующей организацией. По всей видимости, при монтаже клапаны не были настроены на проектные значения расхода, поскольку в проекте настройка для них не указана, а пусконаладка с применением прибора для измерения перепада давления не проводилась. Неправильная настройка клапанов привела к разбалансировке системы отопления, в некоторых стояках пропала циркуляция, и, чтобы хоть как-то её восстано-

вить, было принято решение заглушить импульсные трубки, а если это решение не помогало, то заменить клапаны. Также циркуляция могла пропасть и в случае выхода клапанов из строя вследствие физического износа или поломки, однако для фактического подтверждения этой версии необходимо проводить замену и детальное исследование каждого клапана, что требует как значительных финансовых затрат, так и специальных знаний по их устройству.

❖ Фото 4. Неработоспособные регулирующие клапаны (а — регулирующий клапан с обрезанной и обжатой импульсной трубкой, б — регулирующий клапан заменён на шаровой кран)

3. В проектах необходимо указывать не только настройку автоматических балансировочных клапанов, но и расход теплоносителя через стояки. А после монтажа системы в обязательном порядке нужно производить настройку клапанов на проектный расход с применением специальных измерительных приборов.
4. Необходимо следить за техническим состоянием клапанов и производить их своевременную замену по необходимости.
5. Гидравлическая балансировка системы отопления, включающая установку термостатических клапанов и автоматических балансировочных клапанов, является эффективным мероприятием по повышению энергоэффективности системы с небольшим сроком окупаемости.

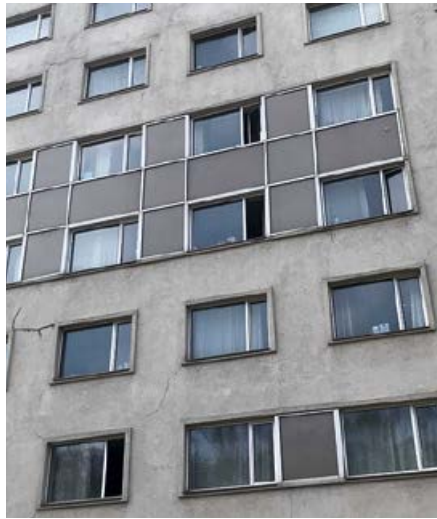
... Фото 5. Открытые окна в дневное время (при температуре наружного воздуха  $t_n = +4\text{ }^{\circ}\text{C}$ )

По результатам обследования установлено, что в дневное и вечернее время открыто большое количество окон. На фото 5 видно, что в некоторых комнатах с открытыми окнами температура снизилась до значений температуры воздуха на улице (точки M1, M2). По сути, многие студенты, уходя днём из общежития, оставляют окна открытыми на длительный период, а не только кратковременно открывают для проветривания.

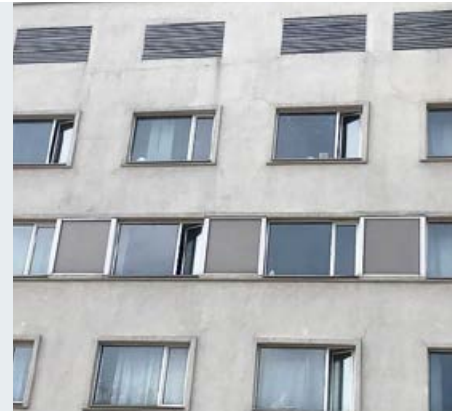
... Фото 6. Открытые окна в вечернее время (температуры в отмеченных на фото точках измерения: в точке M1 —  $+8,8\text{ }^{\circ}\text{C}$ ; в точке M2 —  $+5,8\text{ }^{\circ}\text{C}$ ; в точке M3 —  $+2,1\text{ }^{\circ}\text{C}$ ; в точке HS1 —  $+20,6\text{ }^{\circ}\text{C}$ )

окон, а также тепловизионное обследование корпуса (с применением тепловизора Testo 875-1). Результаты обследования представлены в табл. 2 и на фото 5–6.
