# Исследование инженерных систем и температурно-влажностного режима помещений Дома архитектора Мельникова

## Обследование систем отопления и вентиляции, исследование температурно-влажностного режима помещений памятника архитектуры «Дом Мельникова» в Москве

## Inspection of heating and ventilation systems, study of temperature and humidity conditions of the premises of the architectural monument “The Melnikov House” in Moscow

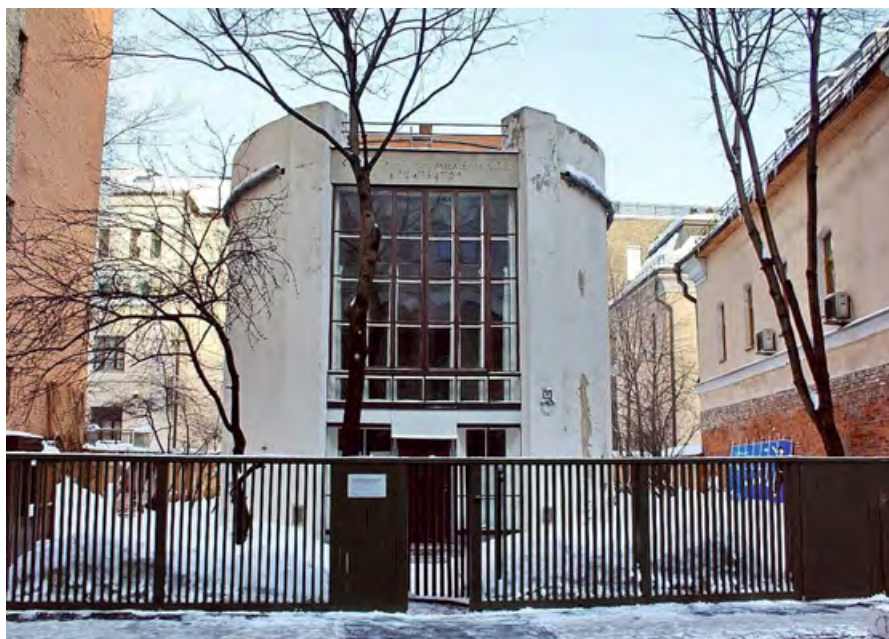
❖ Фото 1. Вид здания со стороны Кривоарбатского переулка

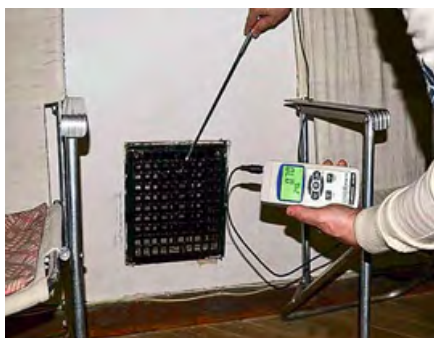
❖ Фото 2. Измерение скорости движения воздуха на верхнем сечении воздухораспределителя у воздухораспределительной решётки (коридор, 1-й этаж)

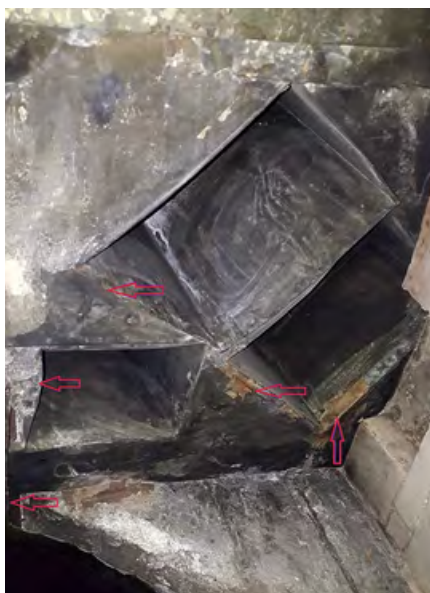
В процессе обследования выявлены выходы некоторых горизонтальных отводов на этажах, которые заделаны и не используются. Действующие стальные воздухопроводы, а также приставные каналы (горизонтальные участки стальных воздухопроводов внутри дома) совмещённых систем вентиляции и воздушного отопления, а также внутрисстенные воздухопроводы вытяжных систем загрязнены пылью, сажей, строительным мусором и раствором (фото 4).

Фото 4. Помещение калориферной. Коррозия и деформация воздухопроводов системы ВО
