# Тепловизионная визуализация фасада здания и повышение энергограмотности жильцов

**А. Б. Невзорова**, д.т.н., профессор; **С. Г. Додолев**, магистр; **О. К. Новикова**, к.т.н., доцент; **Г. Р. Гончаров**, инженер, УО «Белорусский государственный университет транспорта» (БелГУТ, г. Гомель, Республика Беларусь)

## Thermal imaging of the facade of the building and increase energy literacy of residents

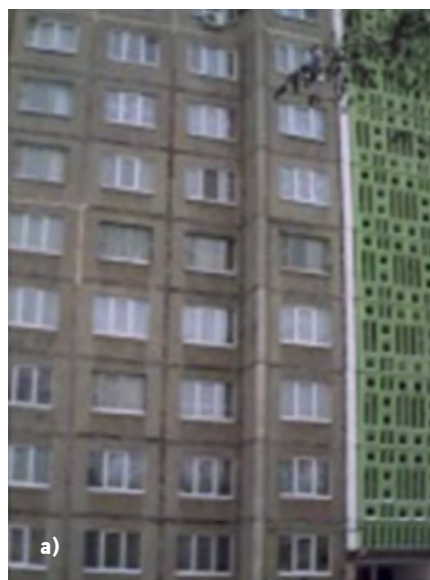
❖❖ Рис. 1. Жилое панельное здание до утепления (а) и его термограмма (б)

Напротив, качественный анализ термограмм включает в себя обзор цветовых узоров, присутствующих в изображении, чтобы различить тепловые колебания на поверхности ограждения (рис. 1).

Качественные формы анализа используются для диагностики и обнаружения потенциальных дефектов здания, включая следующие основные типы дефектов: изменение теплопроводности строительных материалов, потери тепла из-за инфильтрации воздуха и вентиляции, структурные дефекты и дефекты, связанные с повышением влажности в помещениях и на поверхностях конструкций и другие [8].

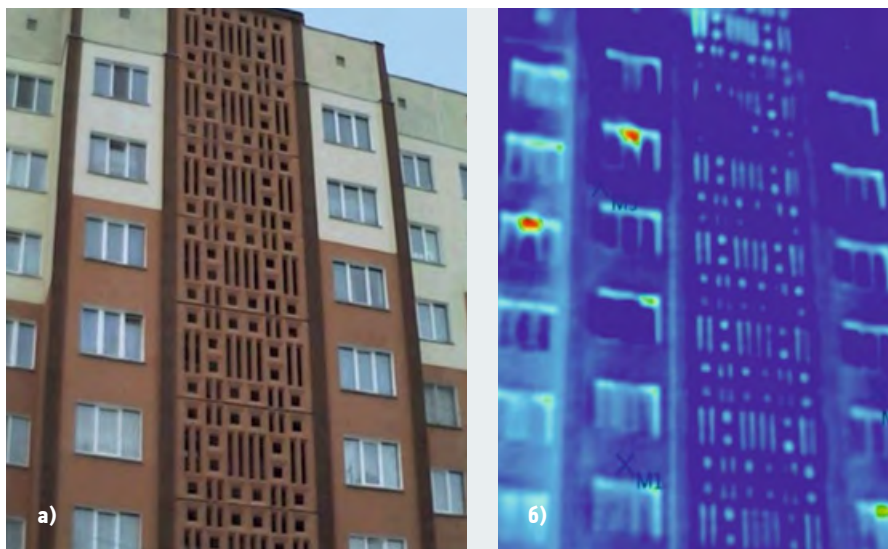
Рис. 2. Жилое панельное здание после утепления (а) и его термограмма (б)

Следует отметить, что поскольку речь идёт о коллективной собственности, то решение в любом случае будет зависеть от жильцов (количество голосов не менее 2/3 от общего числа). Но прежде эксплуатирующие организации должны проанализировать ситуацию и предложить варианты решения проблемы на примере уже утеплённых зданий (рис. 2).
