### Утечка канализационных газов из-за несоблюдения строительных норм использования водяных затворов в Китае

**А. А. Волинский**, PhD, профессор, кафедра инженерной механики, Университет Южной Флориды (г. Тампа, США)

### Sewer gas leakage due to failure to comply with building codes for the use of water traps in China

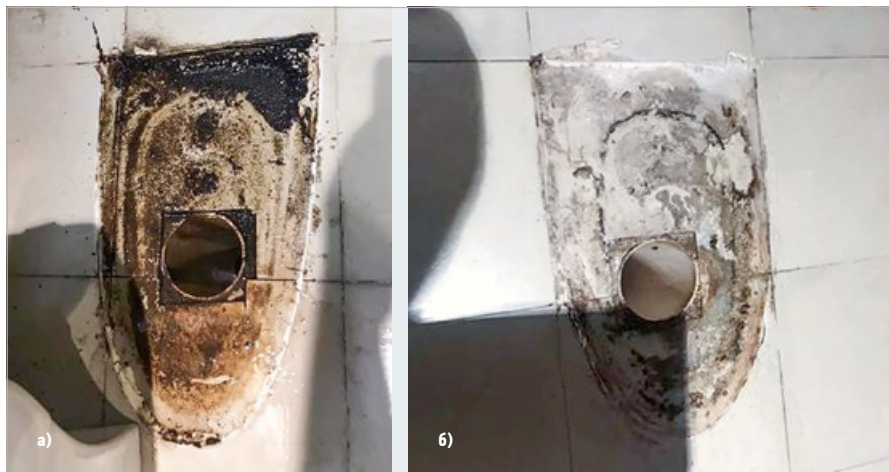
:: Фото 1. Канализационная труба в полу без фланца под унитазом в отделанном номере 8326 с признаками протечки и негерметичного соединения (а). След от неровно установленного унитаза в номере 8623 гостиницы «Динис» (б)

В статье [1] 2021 года было рассказано о недостатках канализационных и вентиляционных систем в Китае, был даже описан временный способ предотвратить утечку канализационных газов с помощью пластиковых пакетов, наполненных водой. Эти меры не привели к желаемым результатам, что зафиксировано на видео [6]. Единственным оставшимся источником утечки канализационных газов в номере отеля был унитаз с вертикальным выпуском. Администрация отеля пошла навстречу, и обслуживающий персонал здания поднял унитаз в отремонтированном номере 8326, после чего стало понятно, что герметичное соединение между унитазом и канализационной трубой отсутствовало (фото 1а). Сантехник установил прокладку под унитазом, но это не помогло, поскольку высота прокладки

была недостаточна, чтобы сформировать герметичное соединение между унитазом и канализационной трубой. Этот случай иллюстрирует общую проблему несоответствия строительных стандартов и отсутствия контроля за качеством работ, характерную для многих новых и отремонтированных зданий в Китае.

Насколько известно автору, в Китае нет требований использовать фланец на канализационной трубе для установки унитаза с вертикальным выпуском, как это предусмотрено строительными нормами в других странах [7]. На фото 1б видно, что при установке унитаза был сдвинут вправо от центра трубы в номере 8623. Установка унитаза с вертикальным выпуском без фланца возможна, но требует дополни-

тельных усилий и высокой квалификации сантехника, чтобы герметично смонтировать унитаз точно по центру канализационной трубы. Утечки канализационного газа недопустимы ни в одном номере отеля, поскольку они распространяются по всему отелю.

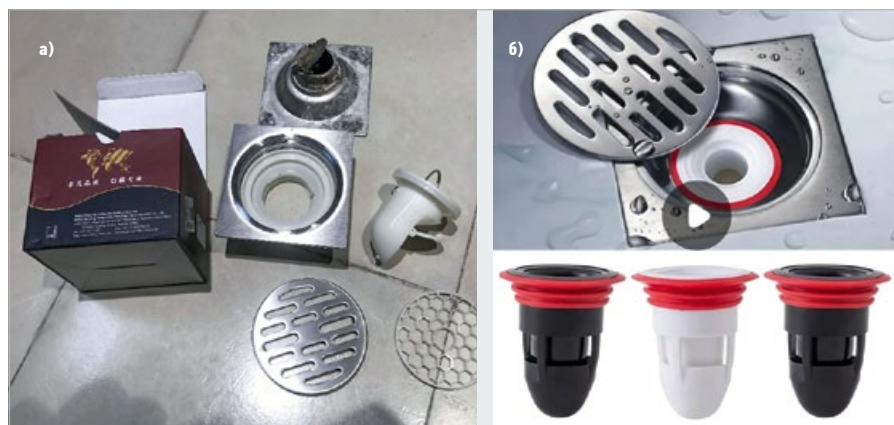
:: Фото 2. Новая сливная вставка с воздушным затвором и магнитной заслонкой [сверху показана старая сливная вставка с воздушным затвором в открытом состоянии из-за коррозии] (а). Вставки с водяным затвором для слива в полу или душе (б)

Сверху на фото 2а показана старая сливная вставка с воздушным затвором в открытом состоянии из-за коррозии металла. В отличие от водяного затвора, воздушный затвор не обеспечивает полную защиту от утечки канализационных газов [9]. При отсутствии водяного затвора, встроенного в канализационную трубу, можно использовать вставку с водяным затвором, как показано на фото 2б. Размеры вставки с водяным затвором должны определяться соответствующими строительными нормами для обеспечения правильного дренажа воды, предотвращения засоров и высыхания воды в затворе.
