# Ускоренная коррозия оцинкованных трубопроводов в системах ГВС

Валентин А. Чухин, к.т.н., доцент, учебный мастер; Алексей П. Андрианов, к.т.н., доцент, кафедра водоснабжения и водоотведения, Национальный исследовательский Московский государственный строительный университет (НИУ МГСУ)

Статья посвящена анализу возможных причин аномально быстрой коррозии стальных оцинкованных труб в системах горячего водоснабжения (ГВС). Проведённые обследования систем водоснабжения нескольких жилых домов позволяют сделать выводы, что причина ускоренной коррозии оцинкованных труб в системах ГВС заключается в ошибках, допущенных при проектировании и проведении монтажных работ, а также в отсутствии достаточной скорости движения горячей воды в трубах в режимах водопотребления и циркуляции, что приводит к накоплению шлама и развитию коррозионных процессов.

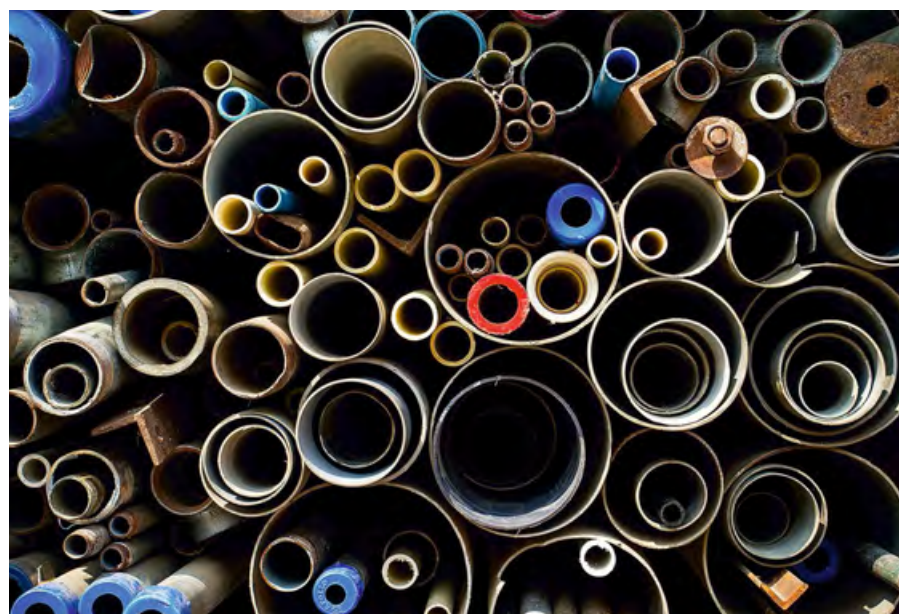
При обследовании было высказано предположение, что причиной коррозии стальных трубопроводов являются продукты коррозии, поступающие к потребителю с потоком воды. Первоначальное появление осадка в трубах может быть связано с коррозией запорной арматуры (из углеродистой стали), а также коррозией сварных стыков и чугунных неоцинкованных фитингов. Накопление шлама в трубах ГВС происходит из-за недостаточной скорости движения горячей воды вследствие незначительного водопотребления, длительных перерывов в водопотреблении и наличия на этажах незаселённых квартир. Примером наличия подвижного и неподвижного осадков в системе ГВС жилого дома №2 служит фото 6 (сделано при проведении отделочных работ в незаселённой квартире).

:: Рис. 6. Примеры подвижного и неподвижного осадков в трубах системы ГВС (а — подвижный осадок в большей мере локализуется в лотковой части трубы Ду = 1"; б — неподвижный осадок, вызванный коррозией цинкового покрытия и стальной основы трубы Ду = 3/4", осадок практически равномерно распределён по внутренней поверхности трубы)

Отложения в трубах делятся на две категории: подвижные осадки, локализованные в лотковой части труб, и отложения, прочно закреплённые на стенках трубопроводов. Часть железа при коррозии формирует неподвижный осадок, а другая часть железа поступает в сеть. Следует также отметить, что осадок, содержащий железо, при определённых условиях может растворяться и вызывать вторичное загрязнение воды. В работе [12] было показано, что наибольшее выделение железа из отложений происходит при отсутствии движения воды в трубах.
