# Определение физического износа систем водоснабжения зданий 1990-х годов постройки

Проведено обследование внутридомовых инженерных сетей трубопроводов холодного водоснабжения в жилых домах 1990-х годов постройки. Установлены внутренние и внешние факторы и степень их влияния на ускоренный физический износ водопроводов. Определена целесообразность замены изношенных металлических трубопроводов на полимерные для устранения неоплаченных потерь питьевой воды.

По запросу администрации одного из районов города Гомеля было проведено обследование внутридомовых инженерных сетей трубопроводов холодного и горячего водоснабжения одного из зданий 1990–1991 годов постройки, построенного

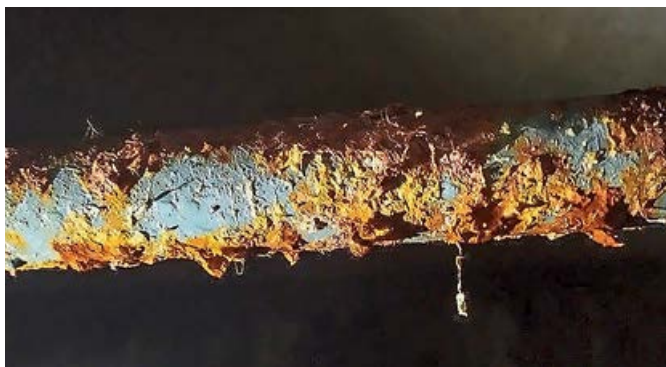
Осмотр инженерных сетей позволяет сделать вывод: имеет место быстротекущий процесс наружной (рис. 1) и внутренней коррозии труб из-за постоянной повышенной влажности в помещении,

:: Рис. 1. Состояние повреждённой поверхностной коррозией водопроводной трубы в подвале жилого дома

Таким образом, результаты обследования системы холодного водоснабжения здания 1991 года постройки и оценка физического износа в 85 % говорят о целесообразности реконструкции холодной системы водоснабжения путём замены изношенных металлических трубопроводов

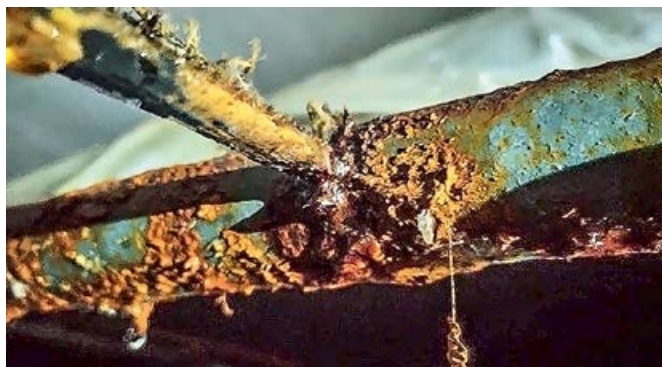
:: Рис. 2. Один из способов, применяемых для устранения сквозного отверстия (свища) в трубопроводе холодного водоснабжения

Одно из требований к техническому состоянию и эксплуатации внутреннего водопровода гласит (п. 9.1.10 [ТКП 45-1.04-305–2016](#)): «Трубопроводы системы холодного водоснабжения и их соединения должны быть герметичными, защищёнными от конденсационной влаги и не должны иметь коррозии». Однако это требование чаще всего не соблюдается, что приводит к возникновению щелевой коррозии или появлению свищей (сквозных отверстий), которые устраняют с помощью временного бандажного соединения, методом холодной сварки или с помощью болта (рис. 2).

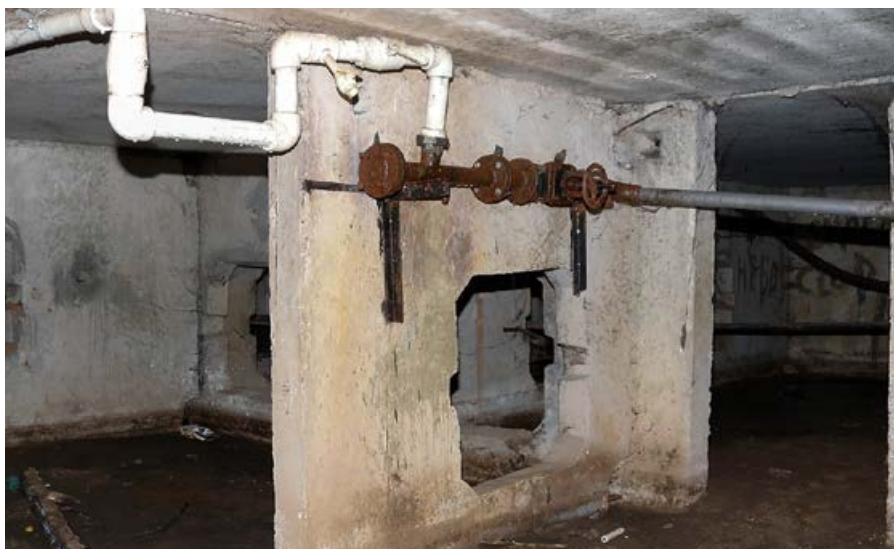
- трубопроводы холодного (ХВС) и горячего водоснабжения (ГВС) выполнены в 1991 году из металлических труб из нержавеющей стали ([ГОСТ 9941–81](#)), разводка нижняя, тупиковая, проект проведения монтажных работ отсутствует, трубы неизолированные, постоянно покрыты конденсатом;
- подвал здания, где пролегают все инженерные коммуникации, содержится не в надлежащем состоянии, а именно отсутствует освещение и вентиляция, на полу находится вода и влажный мусор.

:: Типичное состояние подвала дома 1990-х годов постройки
