## Улучшение работы систем водяного отопления жилых зданий

**Б. П. Новосельцев**, к.т.н., доцент, профессор; **Д. В. Лобанов**, старший преподаватель, кафедра жилищно-коммунального хозяйства, Воронежский государственный технический университет (ВГТУ)

*Рассмотрены некоторые причины неудовлетворительной работы систем водяного отопления жилых зданий, построенных в 1960–1990 годы. Предложены мероприятия по улучшению ремонта и эксплуатации указанных систем.*

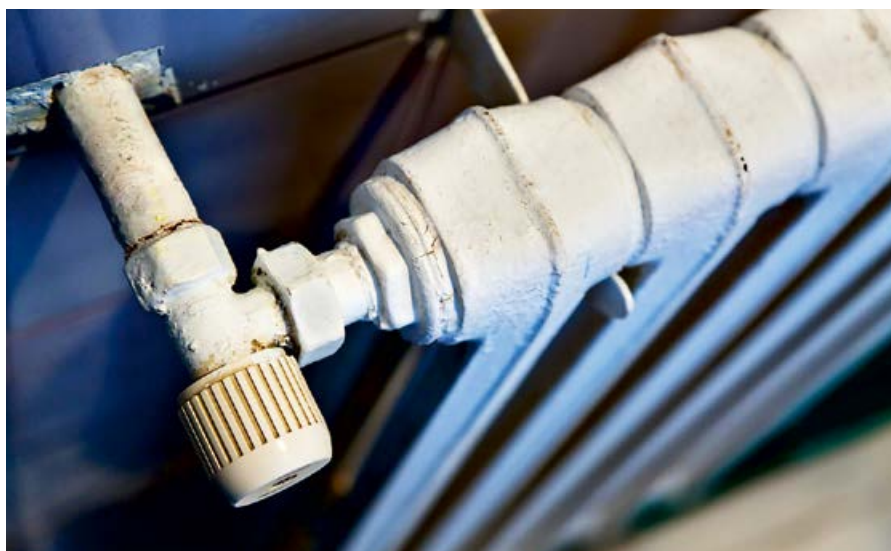
После демонтажа полотенцесушителя его разрезали «болгаркой». На фото 3 видно, что толщина стенки стальной трубы почти не изменилась, то есть внутренняя коррозия трубы небольшая, что говорит о хорошем качестве стальных трубопроводов (система отопления в этом доме смонтирована в 1969 году). Отметим, что больших протечек в стояках в доме не было за весь период эксплуатации.

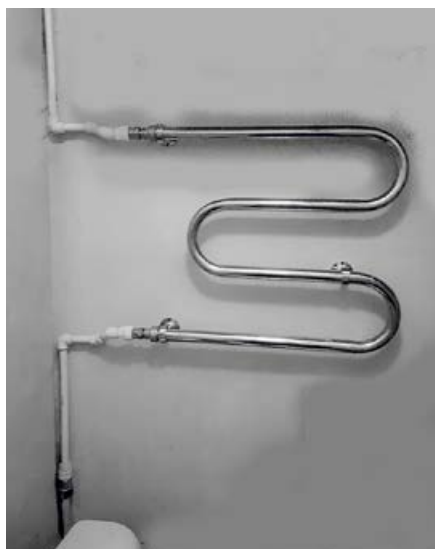
❖ Фото 1. Установленный полотенцесушитель

На фото 1 показан никелированный полотенцесушитель, установленный на стене, на фото 2 — проблемный межэтажный участок стояка (участок водогазопроводной трубы, проложенный в толще потолка), на фото 3 представлен разрез полотенцесушителя (разрез выполнен после его демонтажа).

После установки хомута течь прекратилась. Имеются данные, что хомут простоял ещё два отопительных сезона, течи в других местах не появились. Так как хомут — деталь всё-таки ненадёжная, хозяин квартиры приглашает слесаря, который обслуживает данный дом. Осмотрев неисправность, слесарь делает заключение: *«необходимо заменить полотенцесушитель»*. Учитывая, что полотенцесушители из водогазопроводных труб нет, то следует купить импортный (никелированный) и детали для его присоединения к существующим трубам (стояку) диаметром условного прохода 15 мм (переходные муфты, угольники, штуцера и др.).

Кроме того, необходимо приобрести пластиковую трубу, так как следует заменить часть стальной трубы (которая, по заявлению слесаря, скоро потечёт, так как дом старый). Покупка указанных деталей и изделий плюс оплата за работу исполнителю выливаются в приличную сумму, и всё это ради одной течи. Но проблема устранения появления новых протечек в этажестояке оказалась нерешённой, так как в квартире остались его проблемные участки, которые расположены в толще пола и потолка. Это тоже старые трубопроводы, их следовало бы заменить на новые, но их замена не входит в планы слесаря (видимо, ему лишние хлопоты не нужны), а выбора у жильца нет.
